PREFEITURA MUNICIPAL DA ESTÂNCIA BALNEÁRIA DE PERUIBE  
SECRETARIA DE MEIO AMBIENTE E AGRICULTURA  
Avenida Padre Anchieta, 20 – Centro – Peruíbe-SP – CEP 11770-042  
Fone: (13) 3451-1066  
dmaperuibe@gmail.com

RELATÓRIO TÉCNICO DE VISTORIA							
Protocolo:	6405/2024	Tipo de protocolo:	Meio Ambiente/DMA   Corte/poda de árvore dentro da propriedade				
Requerente:	SECRETARIA MUNICIPAL DE PLANEJAMENTO			Documento do Requerente:	46.578.514/0001-20		
Endereço:	Av. Alm. Tamandaré, 11772-012 - Cidade Nova Peruíbe, Peruíbe - SP, 11750-000						
Quantidade de Árvores:	<b>14 (quatorze)</b>						
Espécime	Espécie	Informações					
		H (m)		DAP (cm)		DCOPA (m)	
RA1	<i>Araucaria columnaris</i>	12		41,71		4	
		Condições			Conformidade		
	Equilíbrio	Estrutura	Conflitos	EFT	Alvo	Espécie	Sítio
	Muito Alterado	Pouco Comprometido	Leve	Satisfatório	Crítico	Adequada com restrições	Inadequado
	Observações:	Marcas de falha e de tensão no tronco e nas raízes					
	Estado Geral:	<b>Insatisfatório</b>					
RA2	<i>Araucaria columnaris</i>	12		43,31		4	
		Condições			Conformidade		
	Equilíbrio	Estrutura	Conflitos	EFT	Alvo	Espécie	Sítio
	Muito Alterado	Pouco Comprometido	Leve	Satisfatório	Crítico	Adequada co

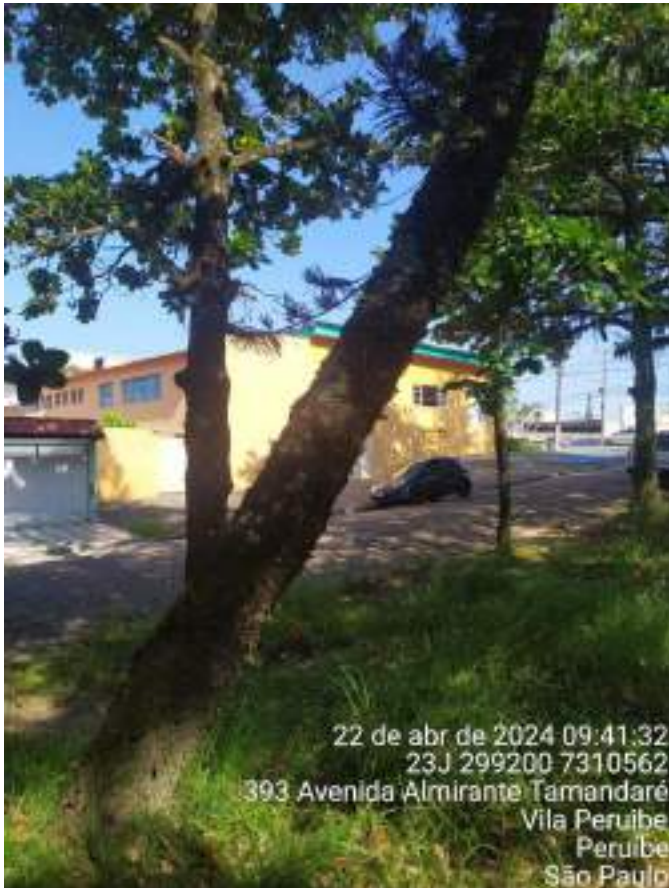
**Figura 1:** Foto do espécime RA1 demonstrando seu eixo de inclinação e desequilíbrio.

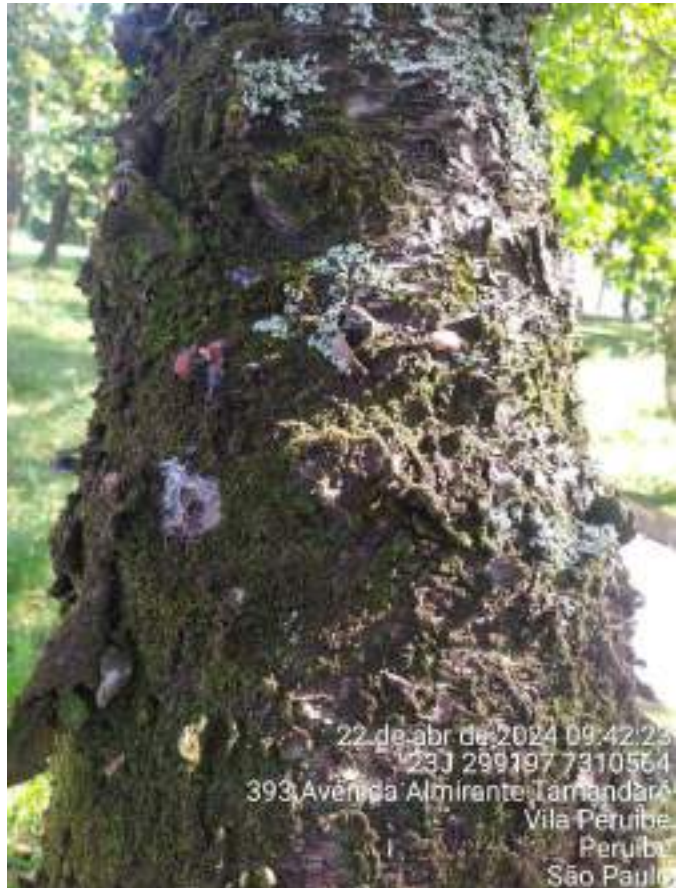
Observações:	Marcas de falha e de tensão no tronco e nas raízes					
	Estado Geral:	<b>Insatisfatório</b>					
RA3	<i>Araucaria columnaris</i>	7		31,21		4	
		Condições			Conformidade		
	Equilíbrio	Estrutura	Conflitos	EFT	Alvo	Espécie	Sítio
	Alterado	Pouco Comprometido	Leve	Satisfatório	Crítico	Adequada com restrições	Inadequado
	Observações:	Nenhuma					
	Estado Geral:	<b>Insatisfatório</b>					
RA4	<i>Araucaria columnaris</i>	H (m)		DAP (cm)		DCOPA (m)

**Figura 2:** Foto da casca do tronco do espécime RA3 mostrando sinais de falhas do lenho devido a tensões, provavelmente causadas por vento.

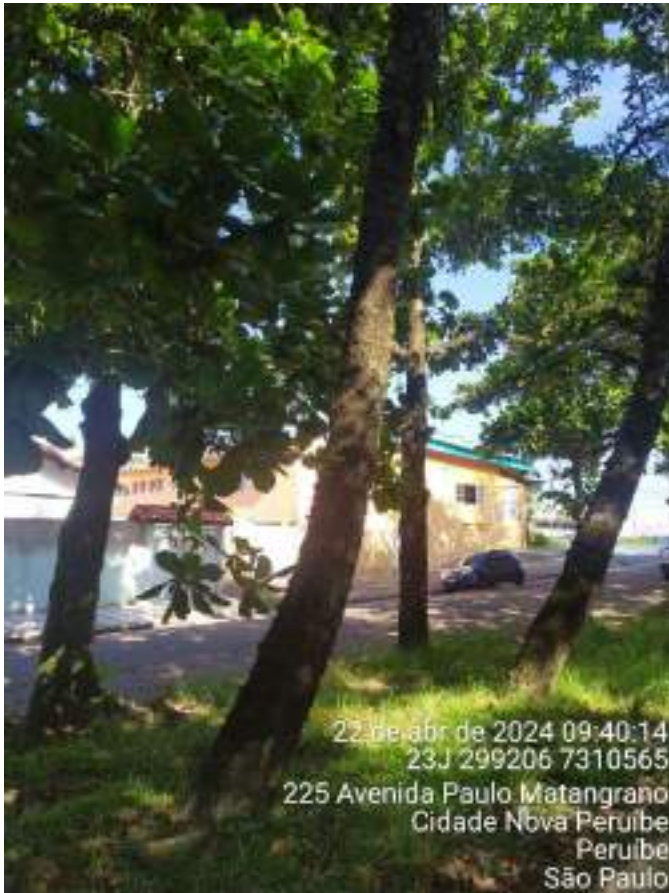
**Figura 3:** Foto do espécime RA2 demonstrando a inclinação de seu eixo de equilíbrio.

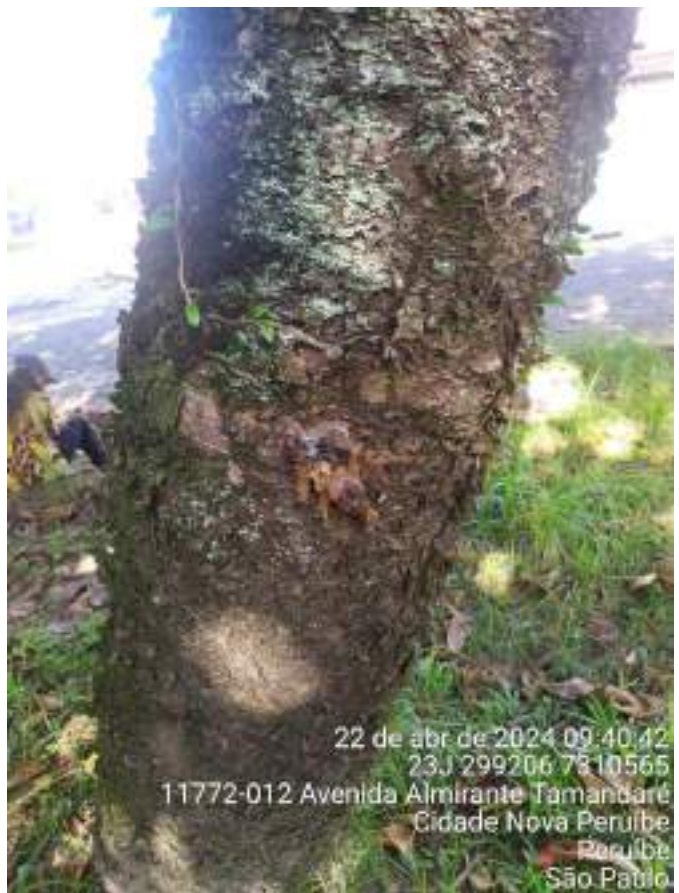
**Figura 4:** Foto da casca do tronco do espécime RA2 mostrando sinais de falhas do lenho devido a tensões, provavelmente causadas por vento.

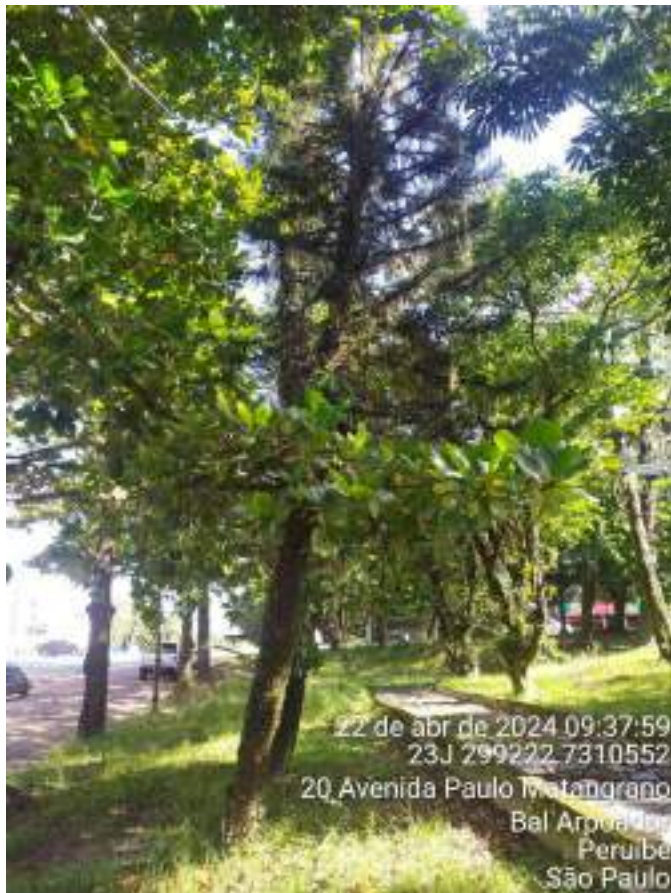
**Figura 5:** Foto do espécime RA3 demonstrando a inclinação de seu eixo de equilíbrio.

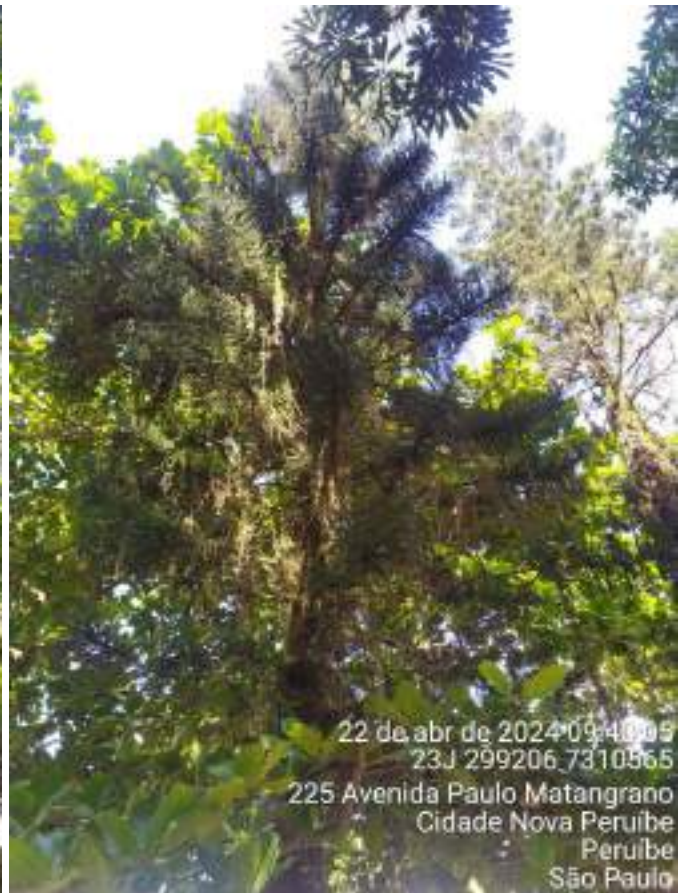
**Figura 6:** Foto da copa do espécime RA1 mostrando o volume de epífitas que acrescentam o peso na parte superior do tronco.

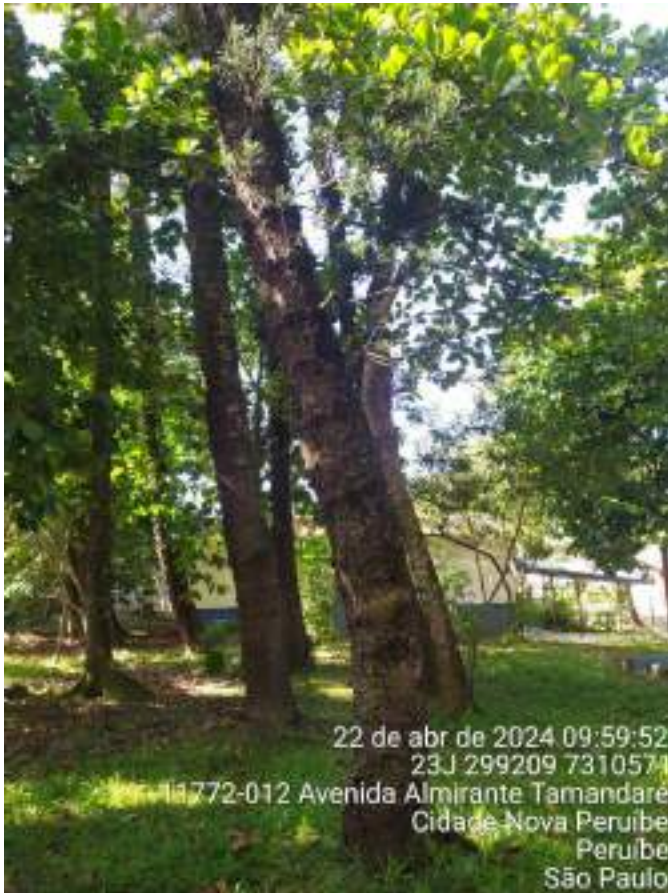
**Figura 7:** Foto do espécime RA4 mostrando a inclinação do seu eixo de equilíbrio.

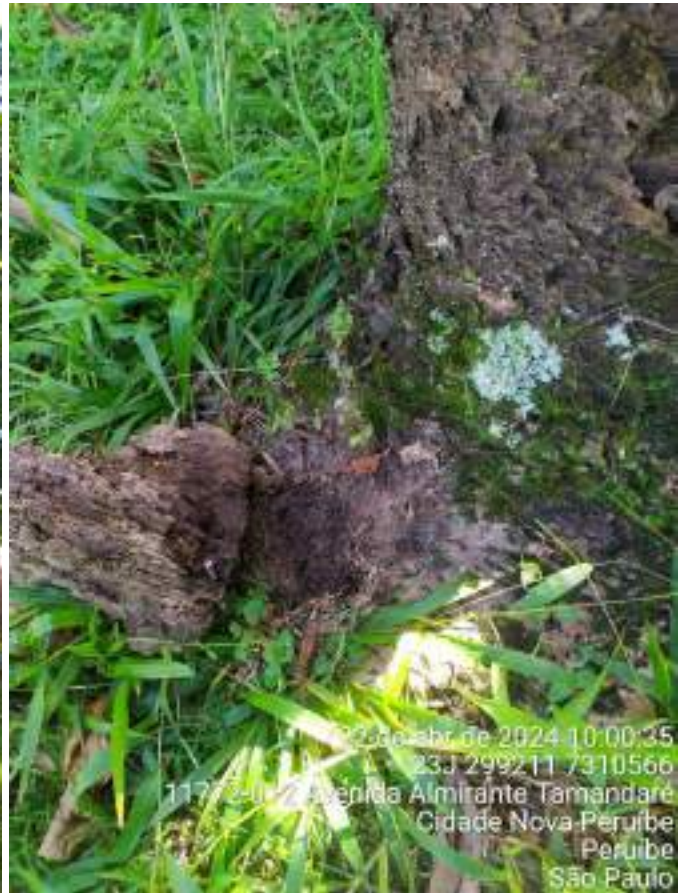
**Figura 8:** Foto da base do tronco do espécime RA4, mostrando danos e apodrecimento na raiz.

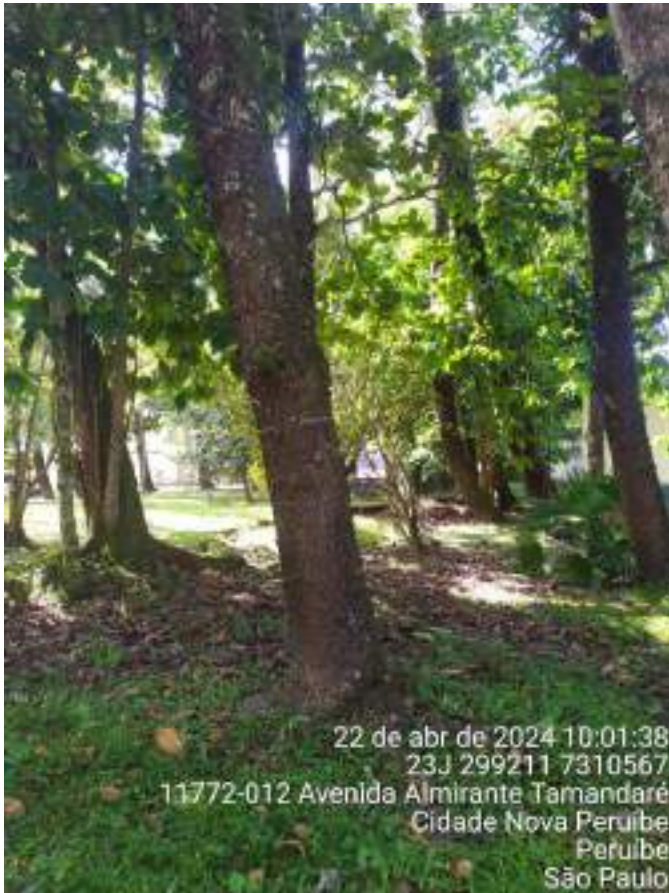
**Figura 9:** Foto do espécime RA5 mostrando a inclinação do seu eixo de equilíbrio.

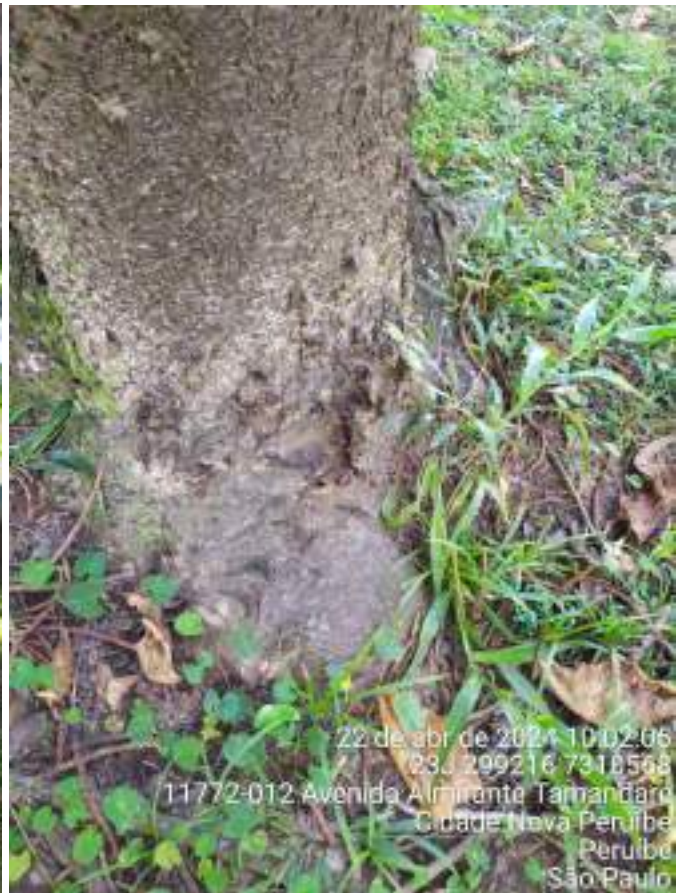
**Figura 10:** Foto da base do tronco do espécime RA5, mostrando danos e apodrecimento na raiz.

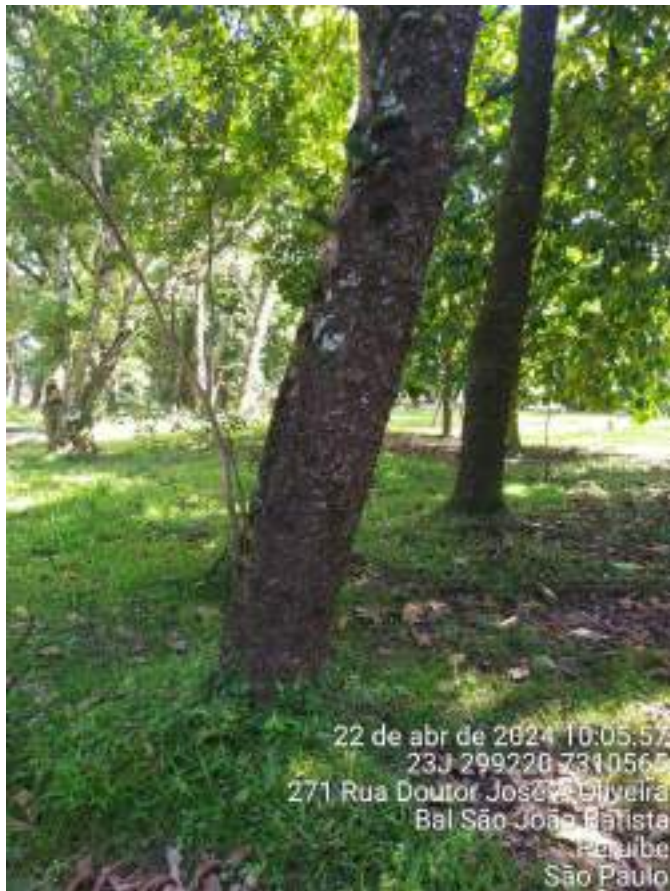
**Figura 11:** Foto do espécime RA6 mostrando a inclinação do seu eixo de equilíbrio.

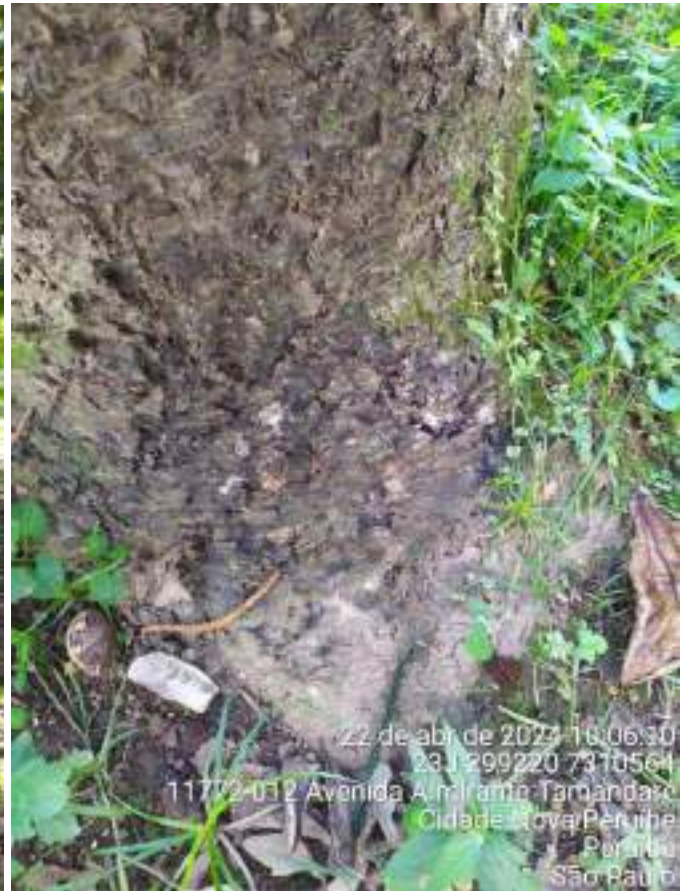
**Figura 12:** Foto da base do tronco do espécime RA6, mostrando danos e apodrecimento na raiz.

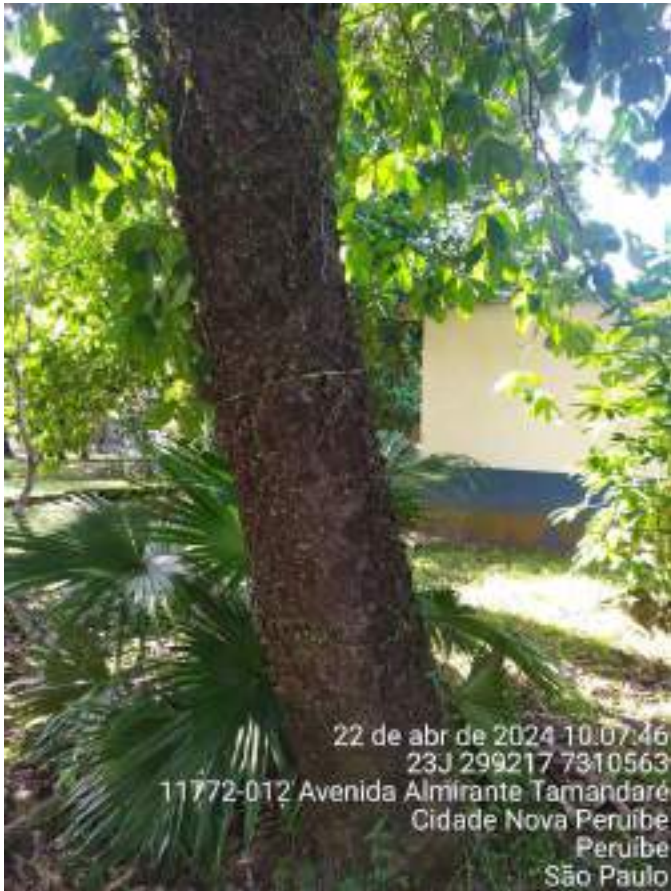
**Figura 13:** Foto do espécime RA7 mostrando a inclinação do seu eixo de equilíbrio.

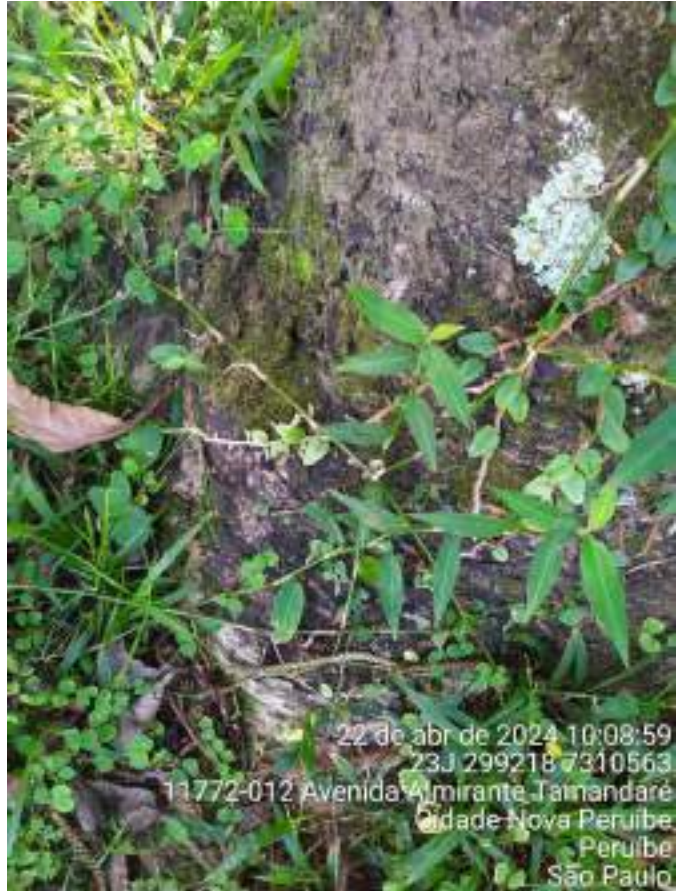
**Figura 14:** Foto da base do tronco do espécime RA7, mostrando danos e apodrecimento na raiz.

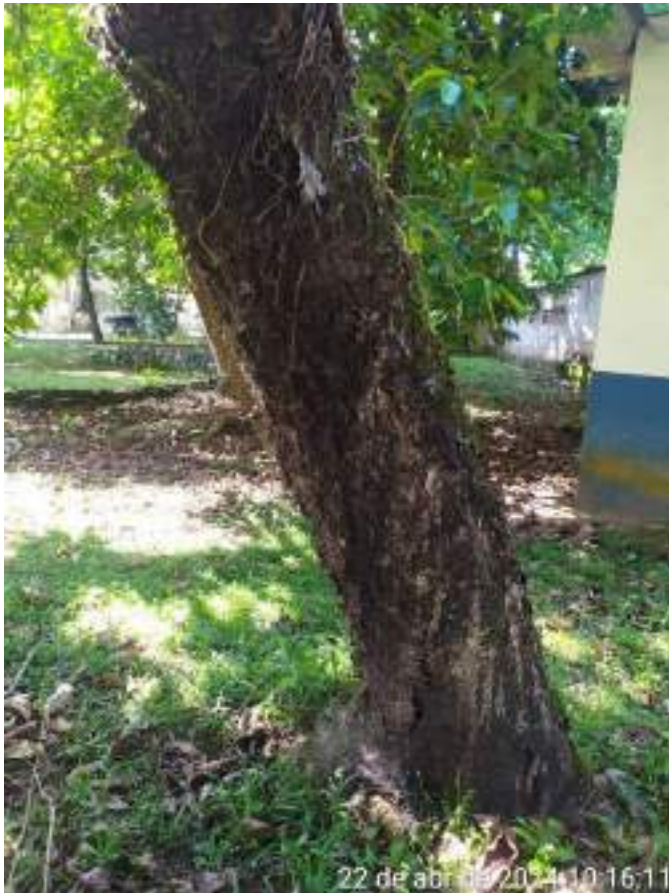
**Figura 15:** Foto do espécime RA8 mostrando a inclinação do seu eixo de equilíbrio.

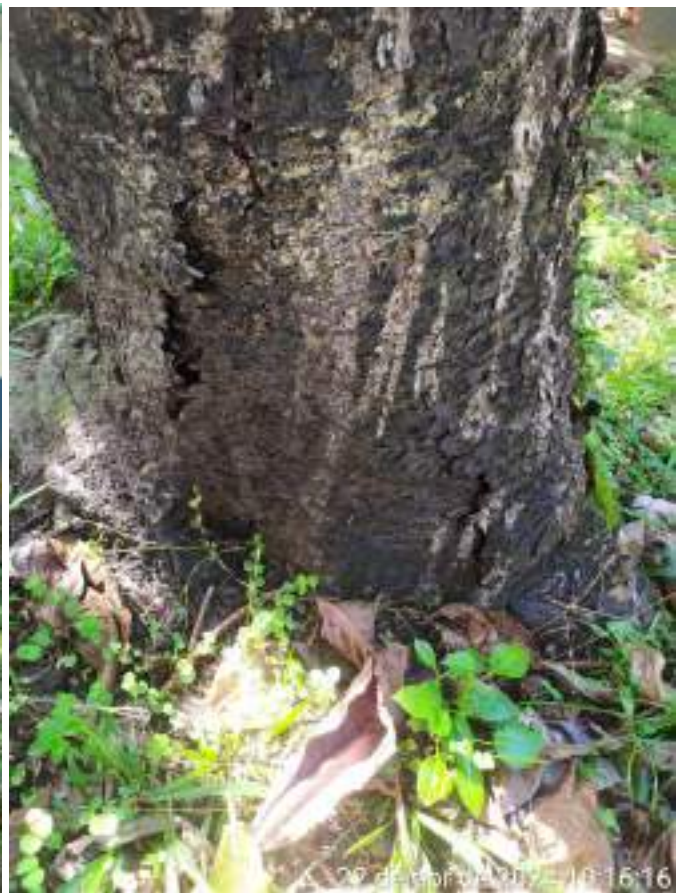
**Figura 16:** Foto da base do tronco do espécime RA8, mostrando falhas, danos e apodrecimento na raiz.

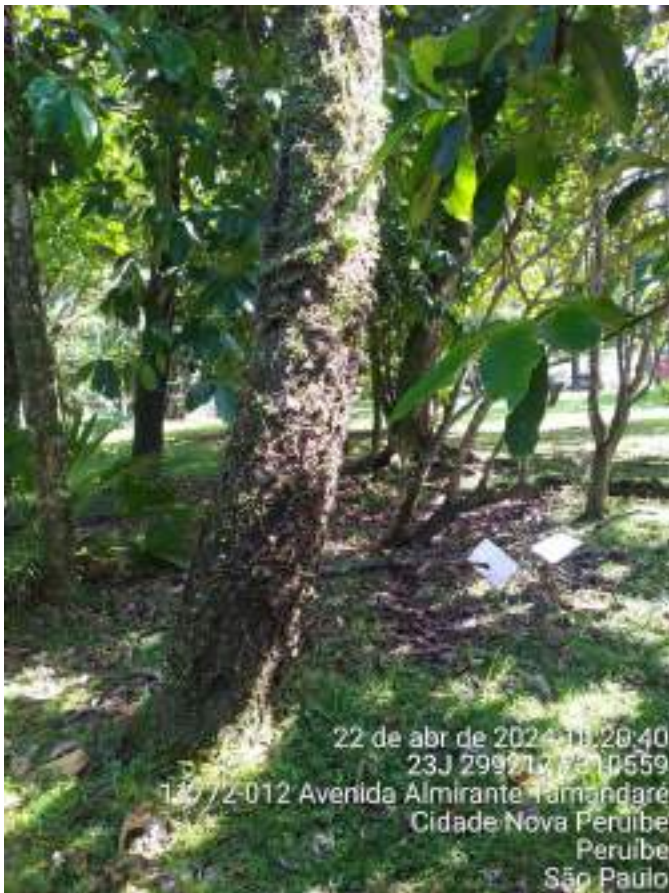
**Figura 17:** Foto do espécime RA9 mostrando a inclinação do seu eixo de equilíbrio.

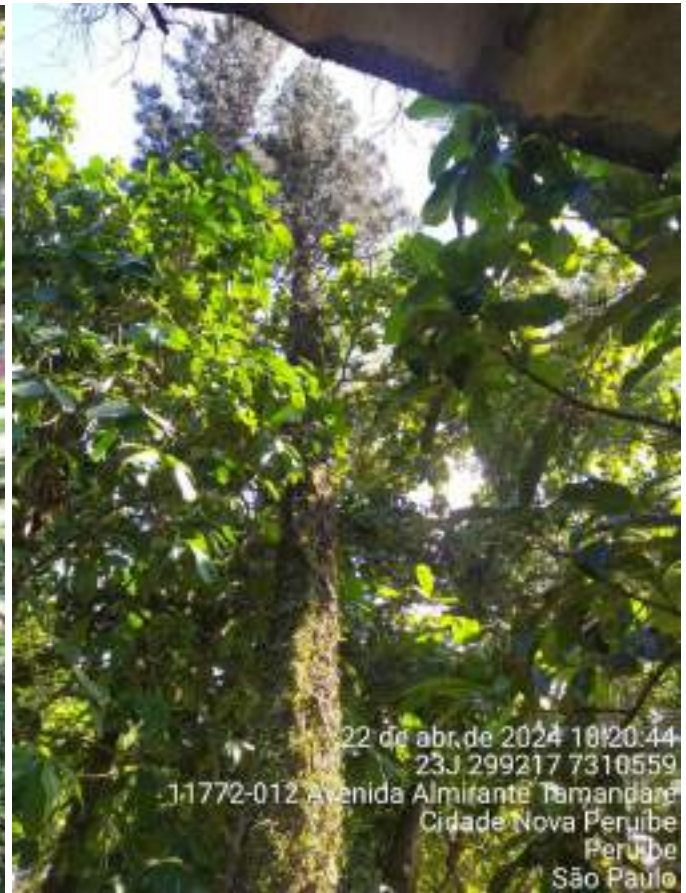
**Figura 18:** Foto do espécime RA9, mostrando a altura que chegam os indivíduos dessa espécie em relação às demais árvores do entorno.

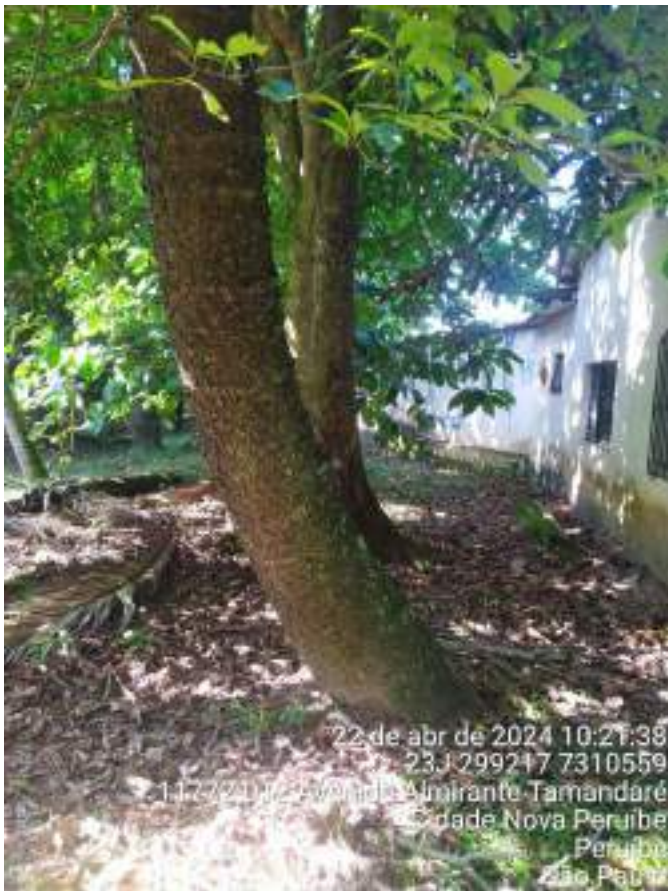
**Figura 19:** Foto do espécime RA10 mostrando a inclinação do seu eixo de equilíbrio.

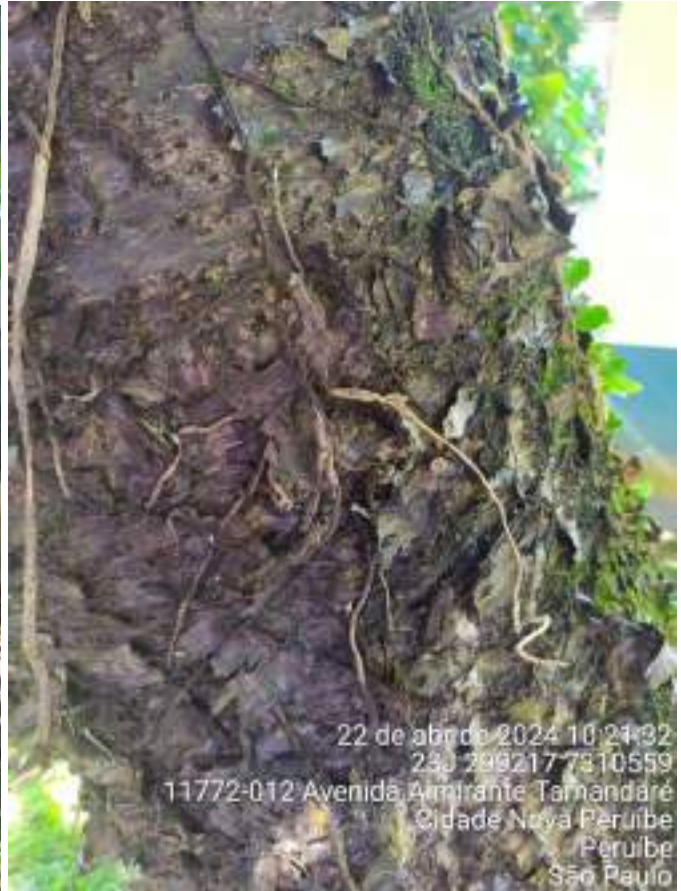
**Figura 20:** Foto do tronco do espécime RA10, mostrando as marcas de falhas no lenho do tronco, provavelmente causadas pela tensão gerada pelo vento.

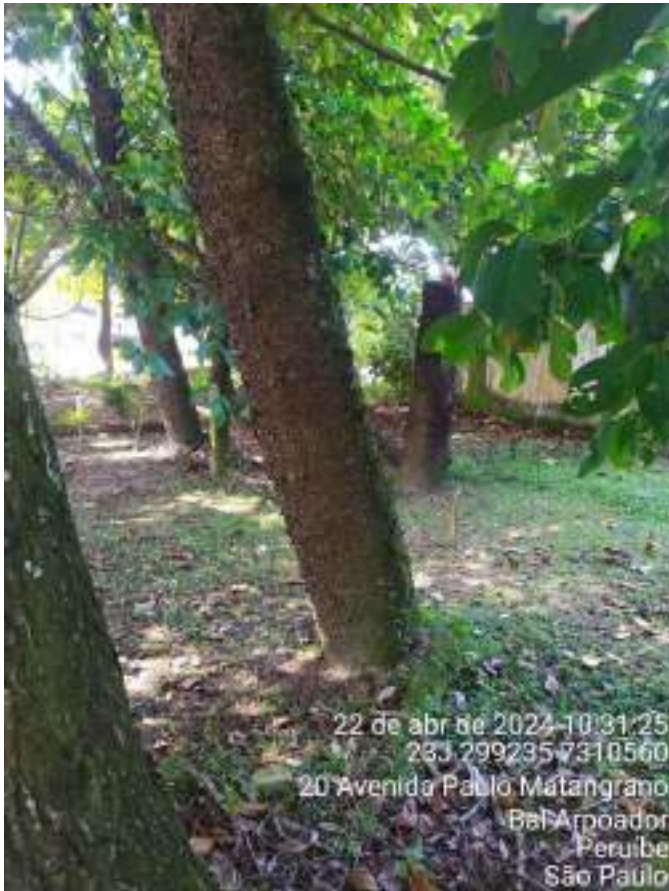
**Figura 21:** Foto do espécime RA11 mostrando a inclinação do seu eixo de equilíbrio.

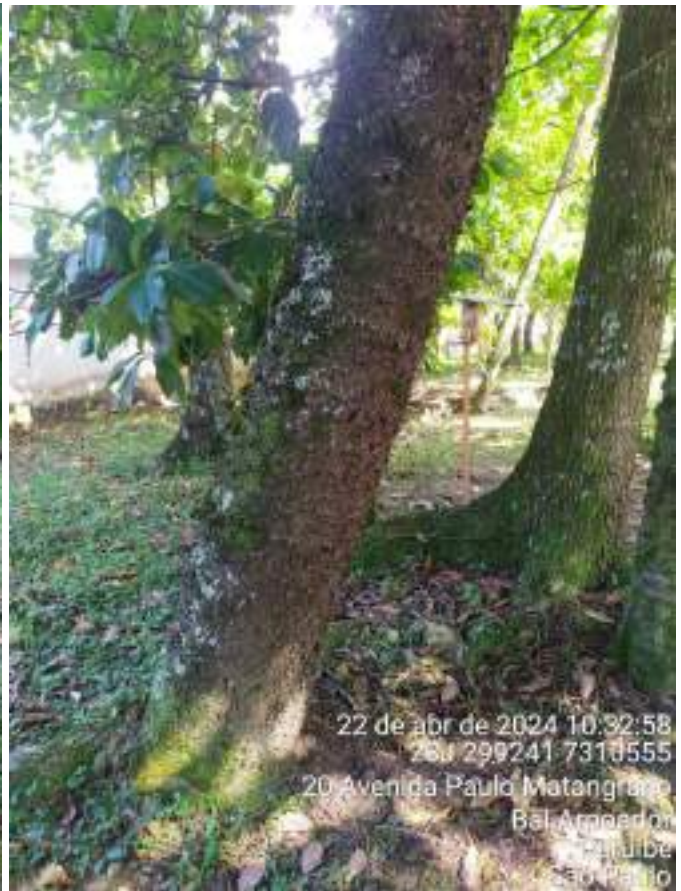
**Figura 22:** Foto do espécime RA11 mostrando sua inclinação em direção às outras árvores próximas. Esse indivíduo não apresenta sinais de falhas no caule como outros da mesma espécie encontrados na praça, possivelmente por estar sendo amparado pelos galhos das árvores vizinhas que acabam absorvendo a tensão do balanço dele.

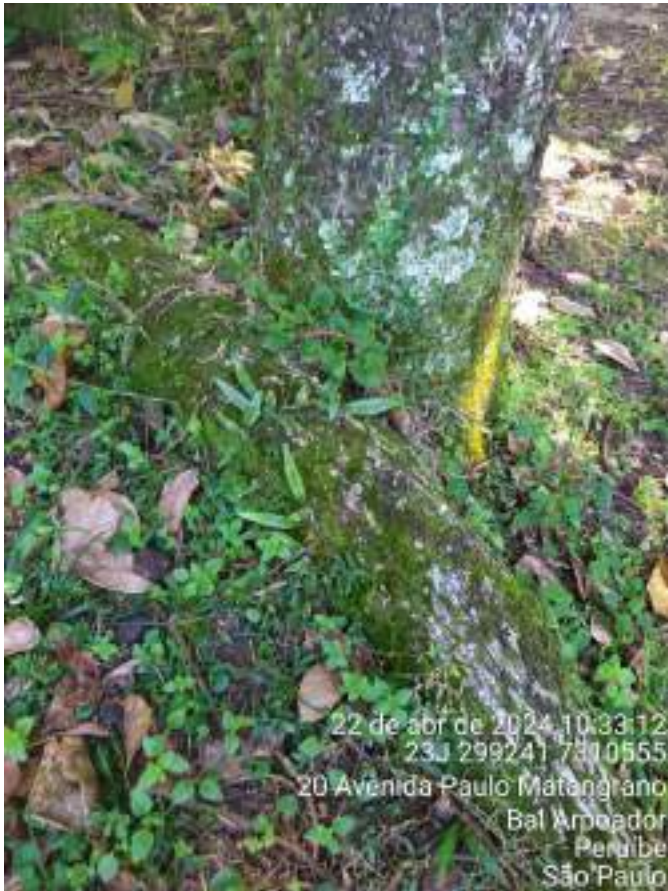
Levemente Alterado	Pouco Comprometido	Leve	Satisfatório	Crítico	Adequada com restrições	Inadequado
	Observações:	Árvore com entrelaçamento das raízes com a de outra árvore vizinha (Chapéu-de-sol, <i>Terminalia catappa</i> ) e com o tronco quase fundido com um dos galhos da mesma também (Figuras 23 e 24 do relatório fotográfico).					
	Estado Geral:	<b>Regular</b>					
RA12	<i>Araucaria columnaris</i>	H (m)		DAP (cm)		DCOPA (m)	
		12		37,89		4	
	Condições				Conformidade		
	Equilíbrio	Estrutura	Conflitos	EFT	Alvo	Espécie	Sítio
	Muito Alterado	Muito Comprometida	Acentuado	Crítico	Crítico	Adequada com restrições	Inadequado

**Figura 23:** Foto da base do tronco do espécime RA11 mostrando o conflito da sua raiz com a da árvore próxima. Uma intervenção nessa árvore pode causar sérios danos à estrutura das árvores ao redor.

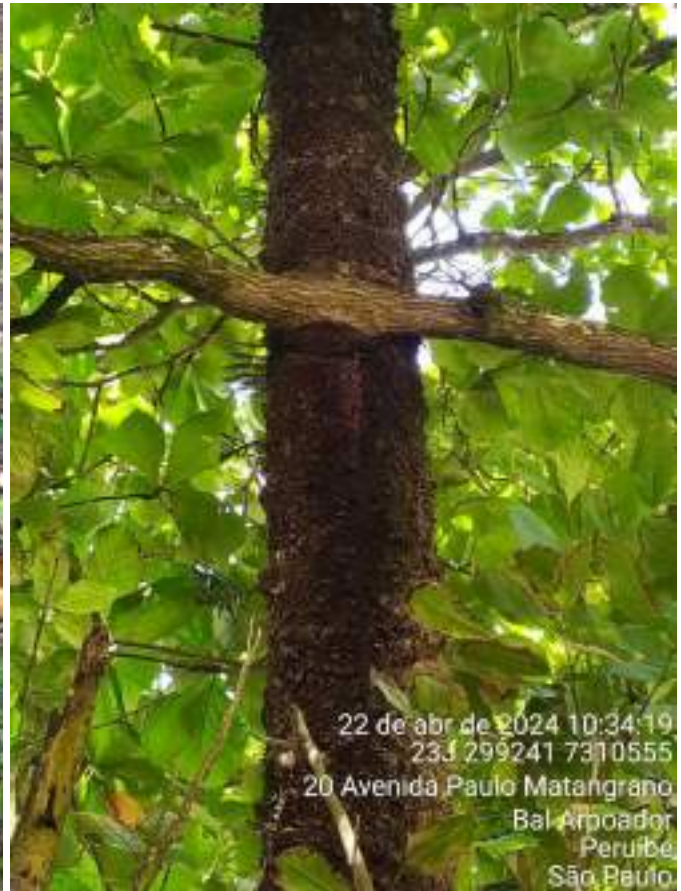
**Figura 24:** Foto do espécime RA11 mostrando a junção de seu tronco com o galho da árvore ao lado (chapéu-de-sol, *Terminalia catappa*) demonstrando uma fusão na casca de ambas. Uma intervenção nessa árvore pode causar sérios danos à estrutura das árvores vizinhas.

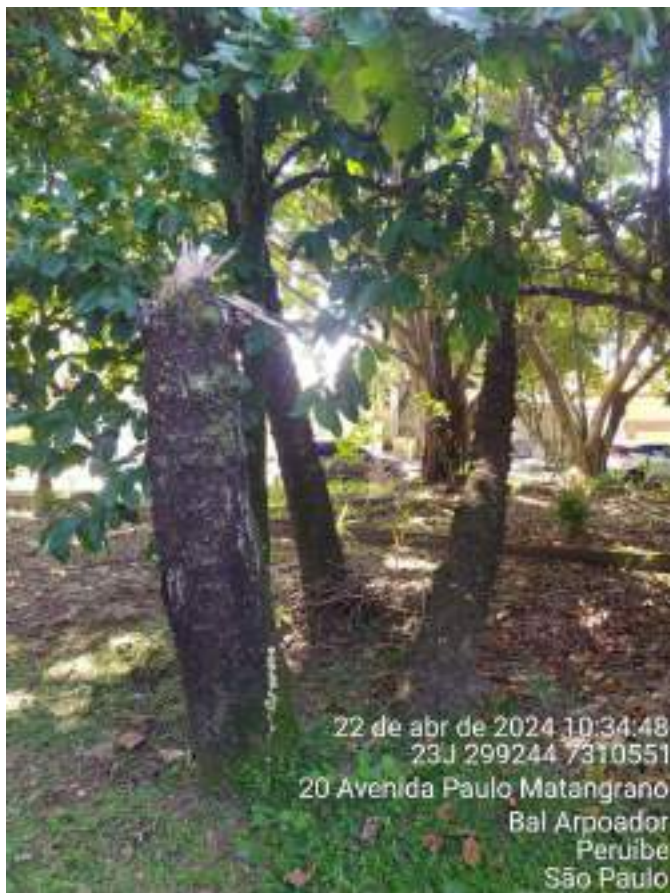
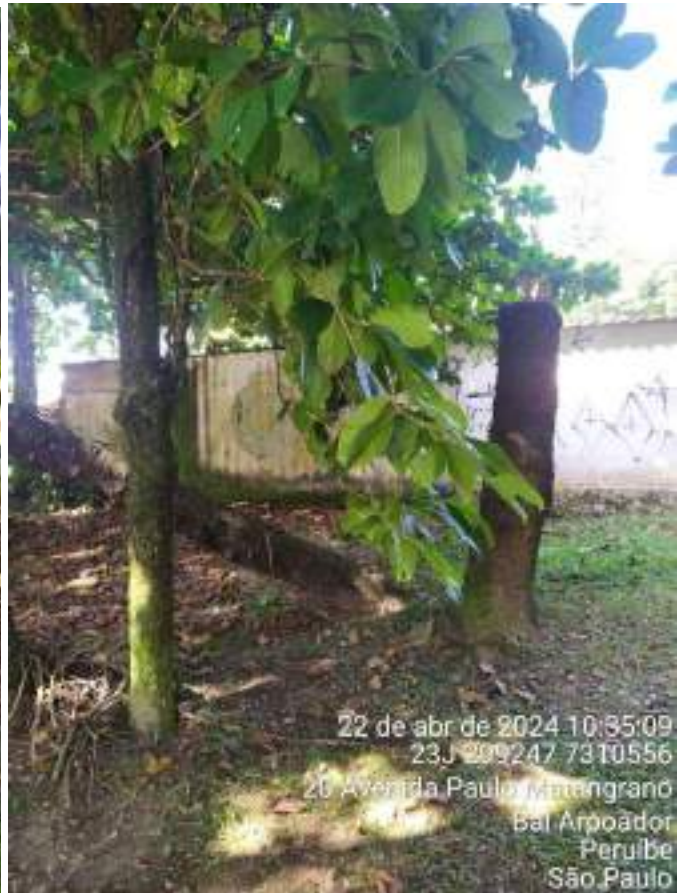
**Figura 23 e 24:** Fotos do espécime RA12 comprovando sua queda e a morte da árvore.

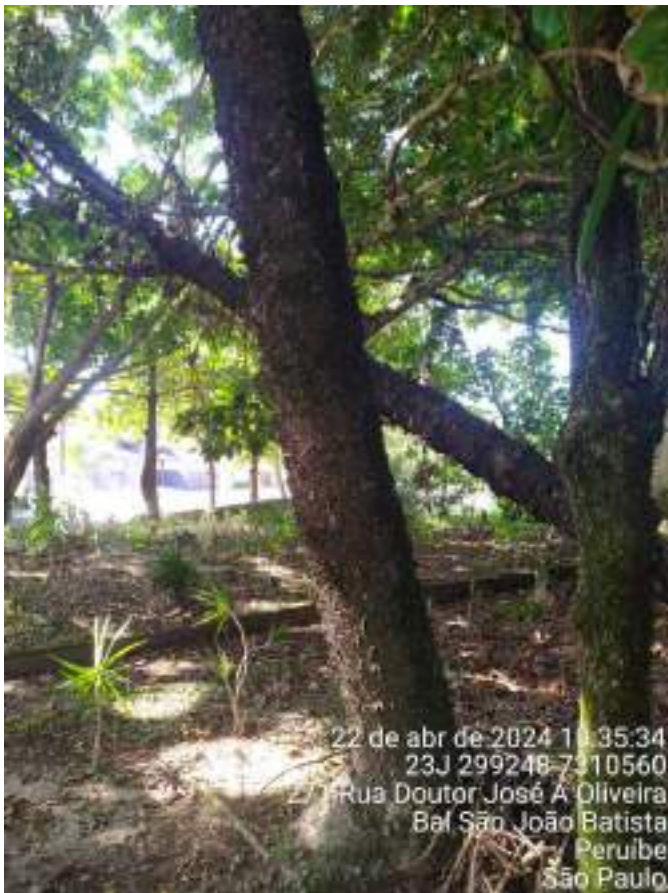
**Figura 25:** Foto do espécime RA13 mostrando a inclinação do seu eixo de equilíbrio.

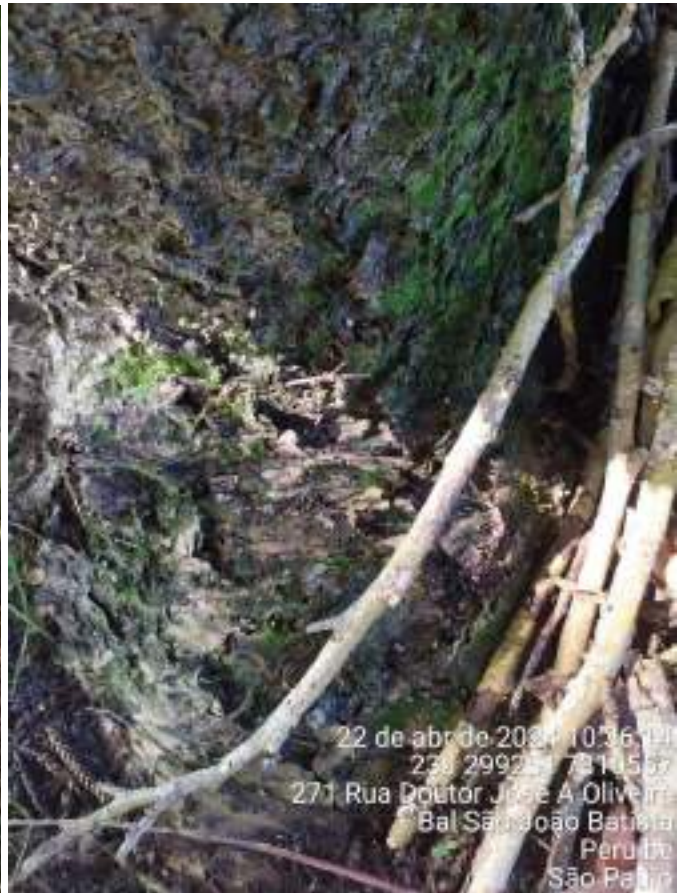
**Figura 26:** Foto da base do tronco do espécime RA13, mostrando danos e apodrecimento na raiz.

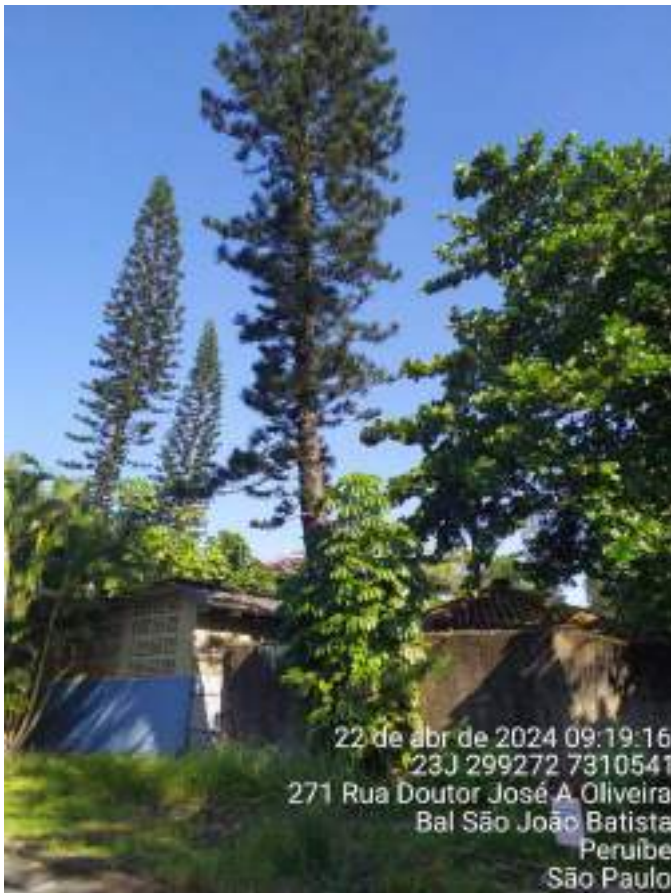
**Figura 27:** Foto do espécime RA14 mostrando seu eixo de inclinação.

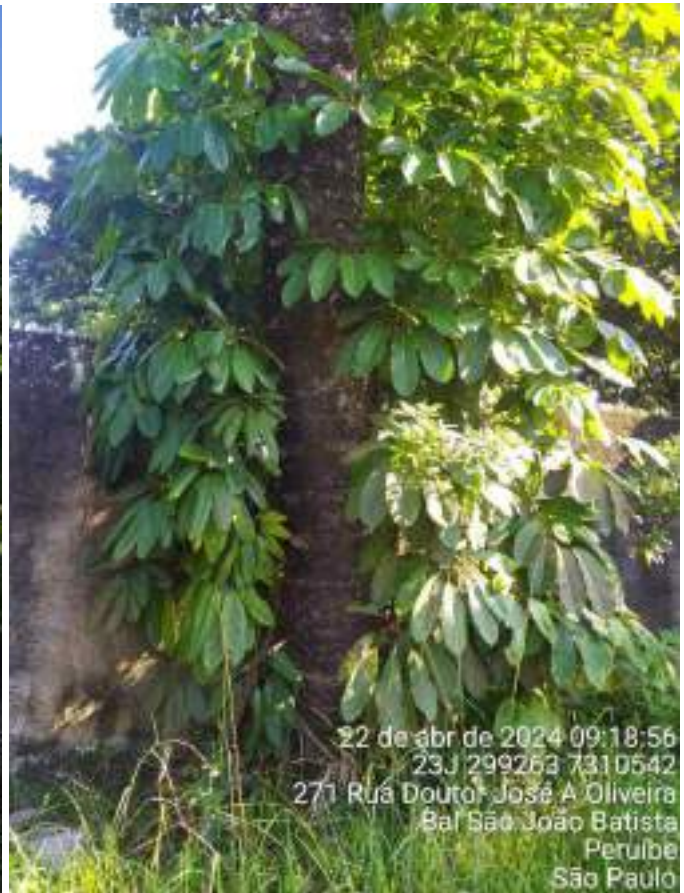
**Figura 28:** Foto do espécime RA14 mostrando seu conflito com o muro. Esse indivíduo não apresenta sinais de falhas no tronco como outros da mesma espécie encontrados na praça, o que pode indicar que a tensão no caule tenha sido transferida para o muro que está trincado por suportar a árvore.
